# 丸山研究室（2階中央北側）

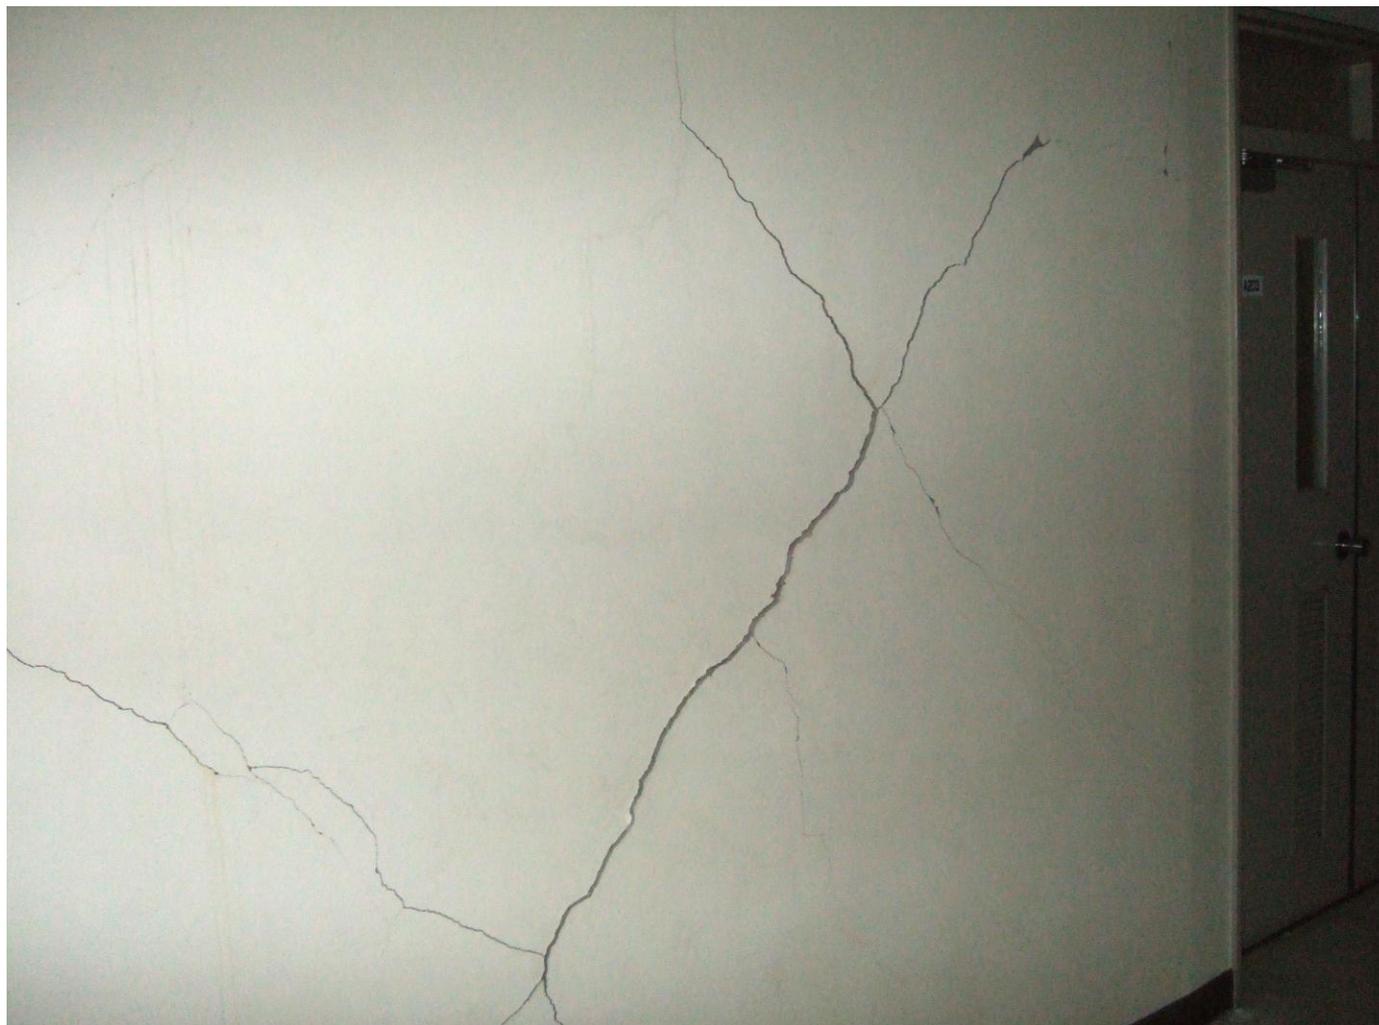
# A室廊下の壁に進展した大きな亀裂

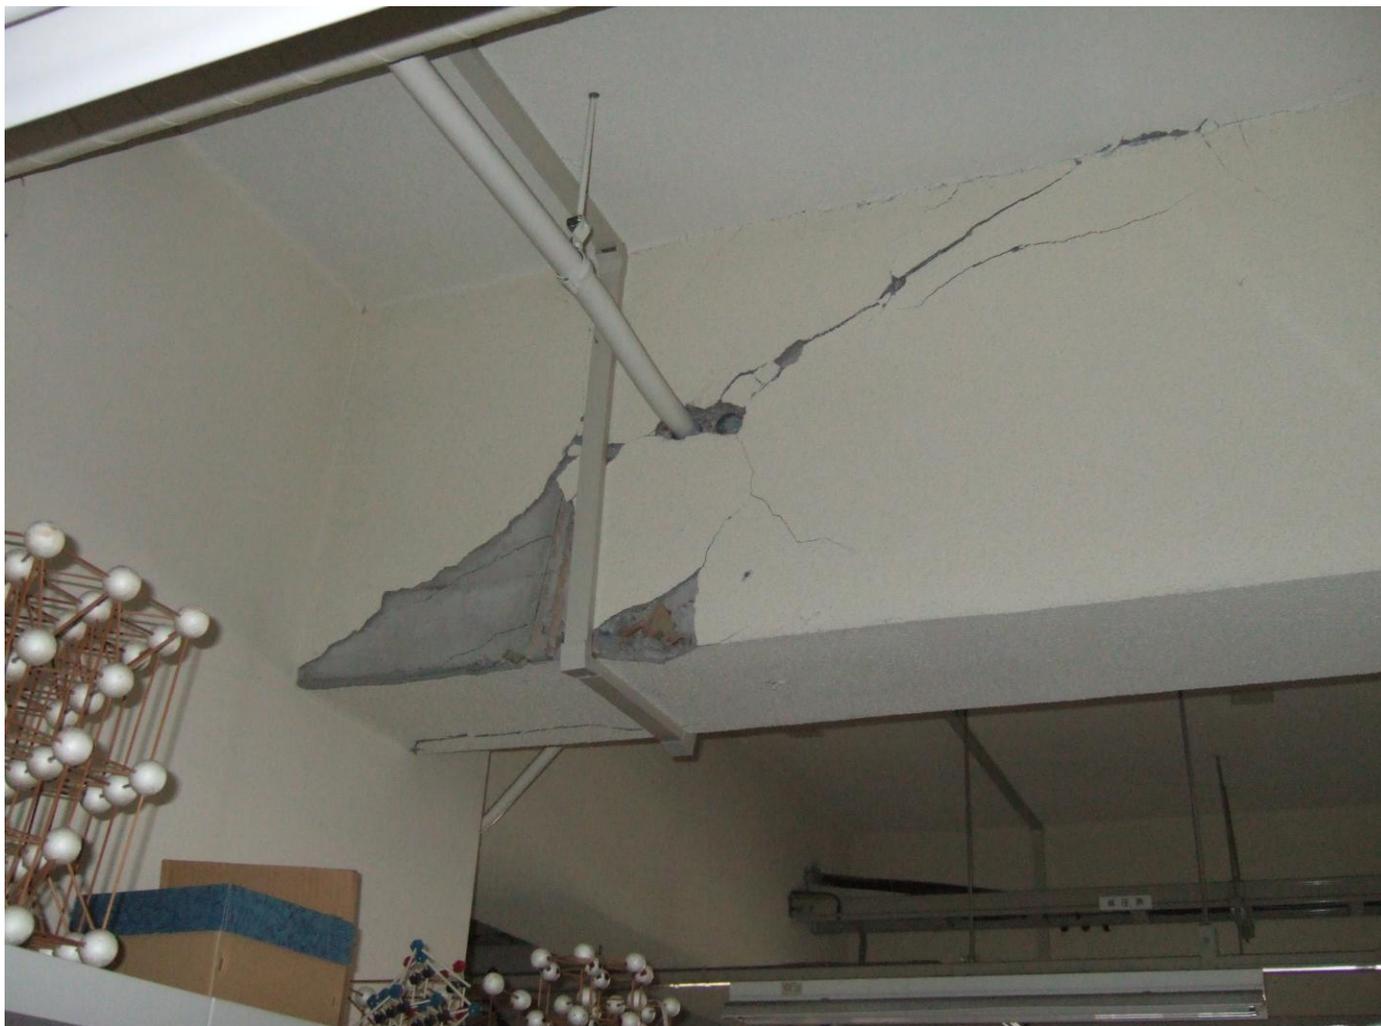
# A室入り口付近の梁を貫通する亀裂

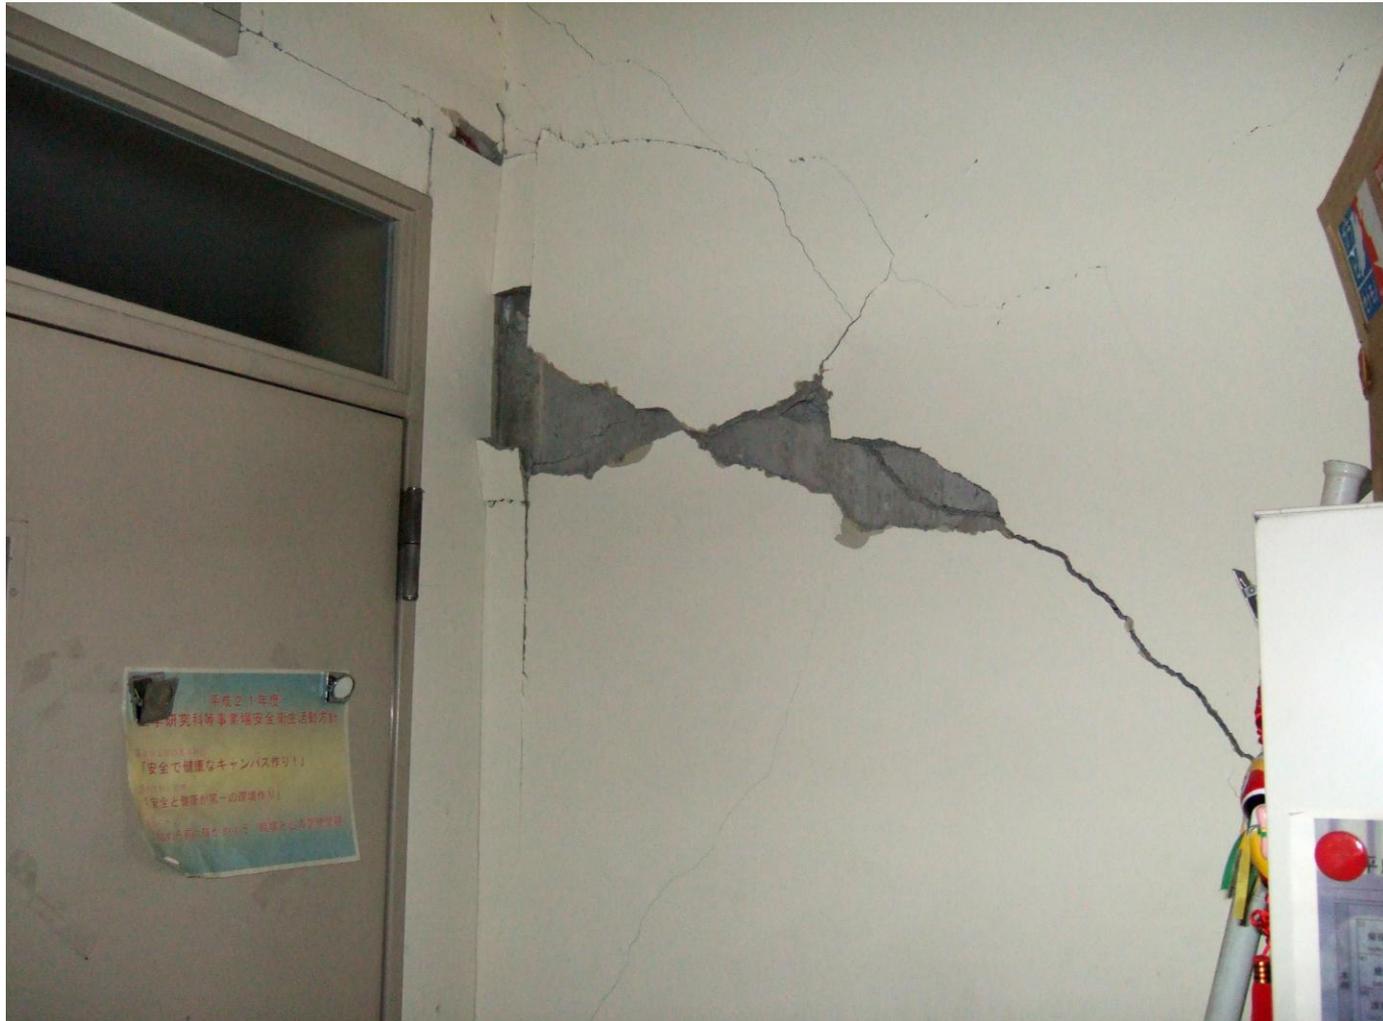
# A室入口脇の壁

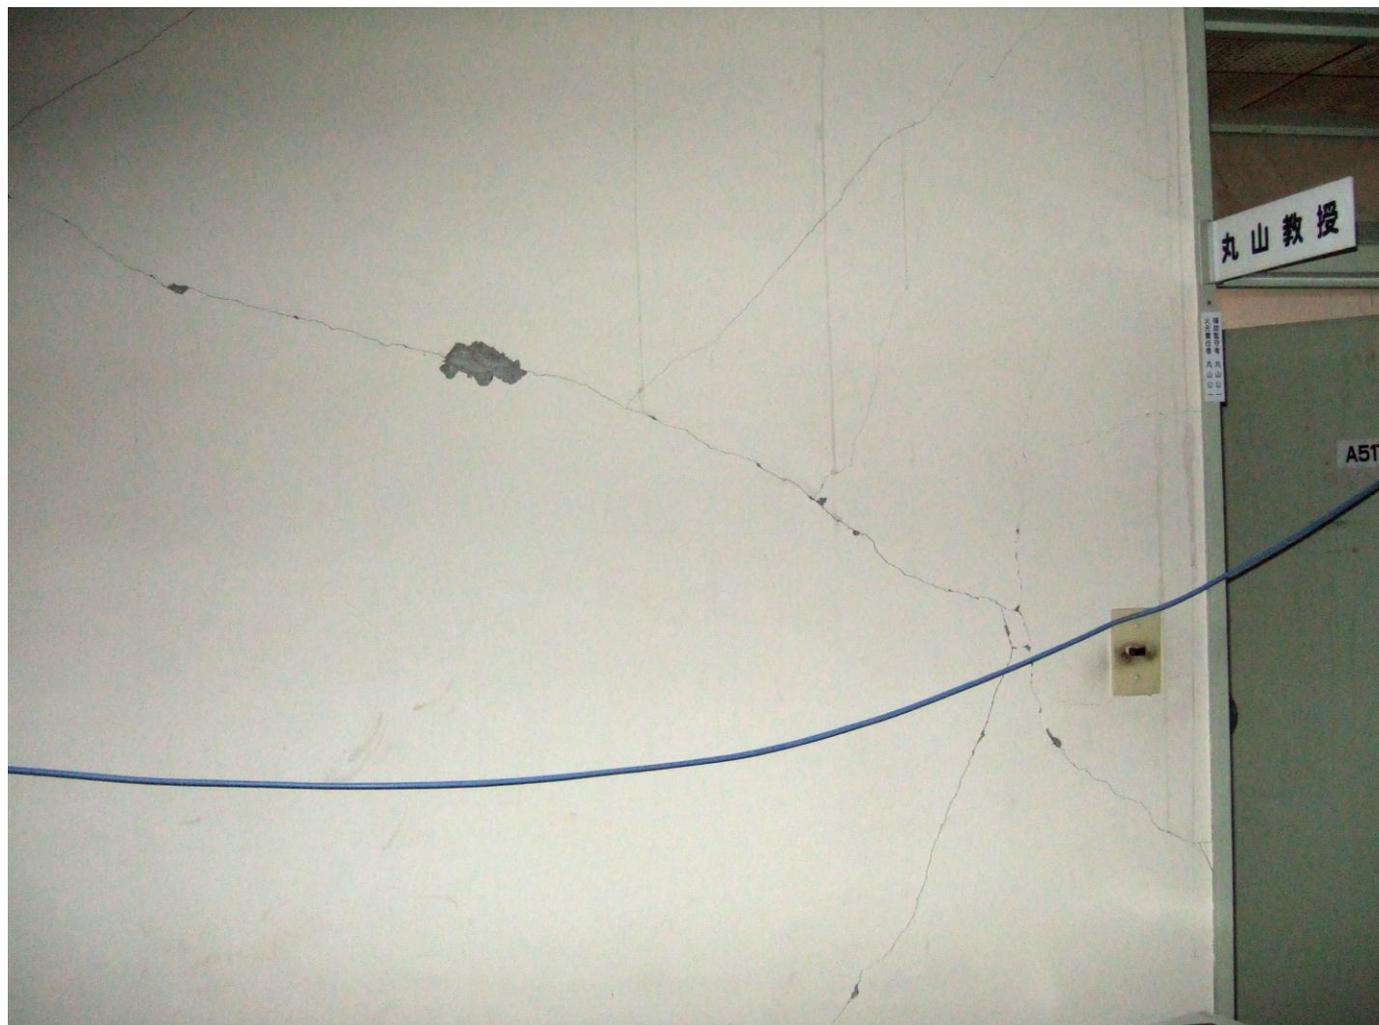
# 丸山教授室(5階中央南側)入口付近 の廊下

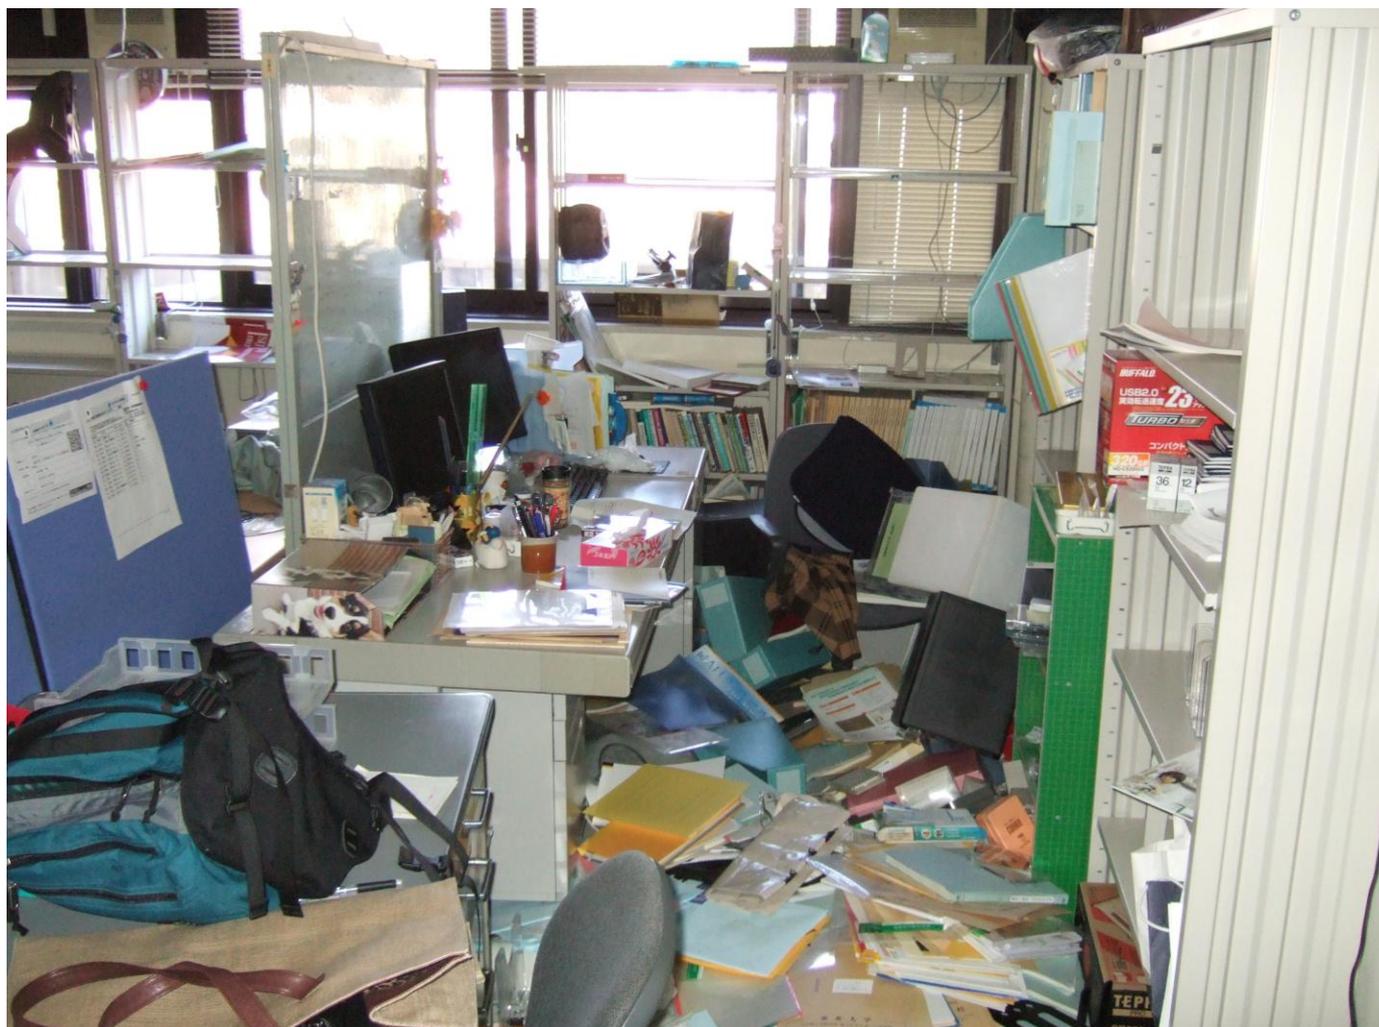
# 落下し散乱した書籍・書類

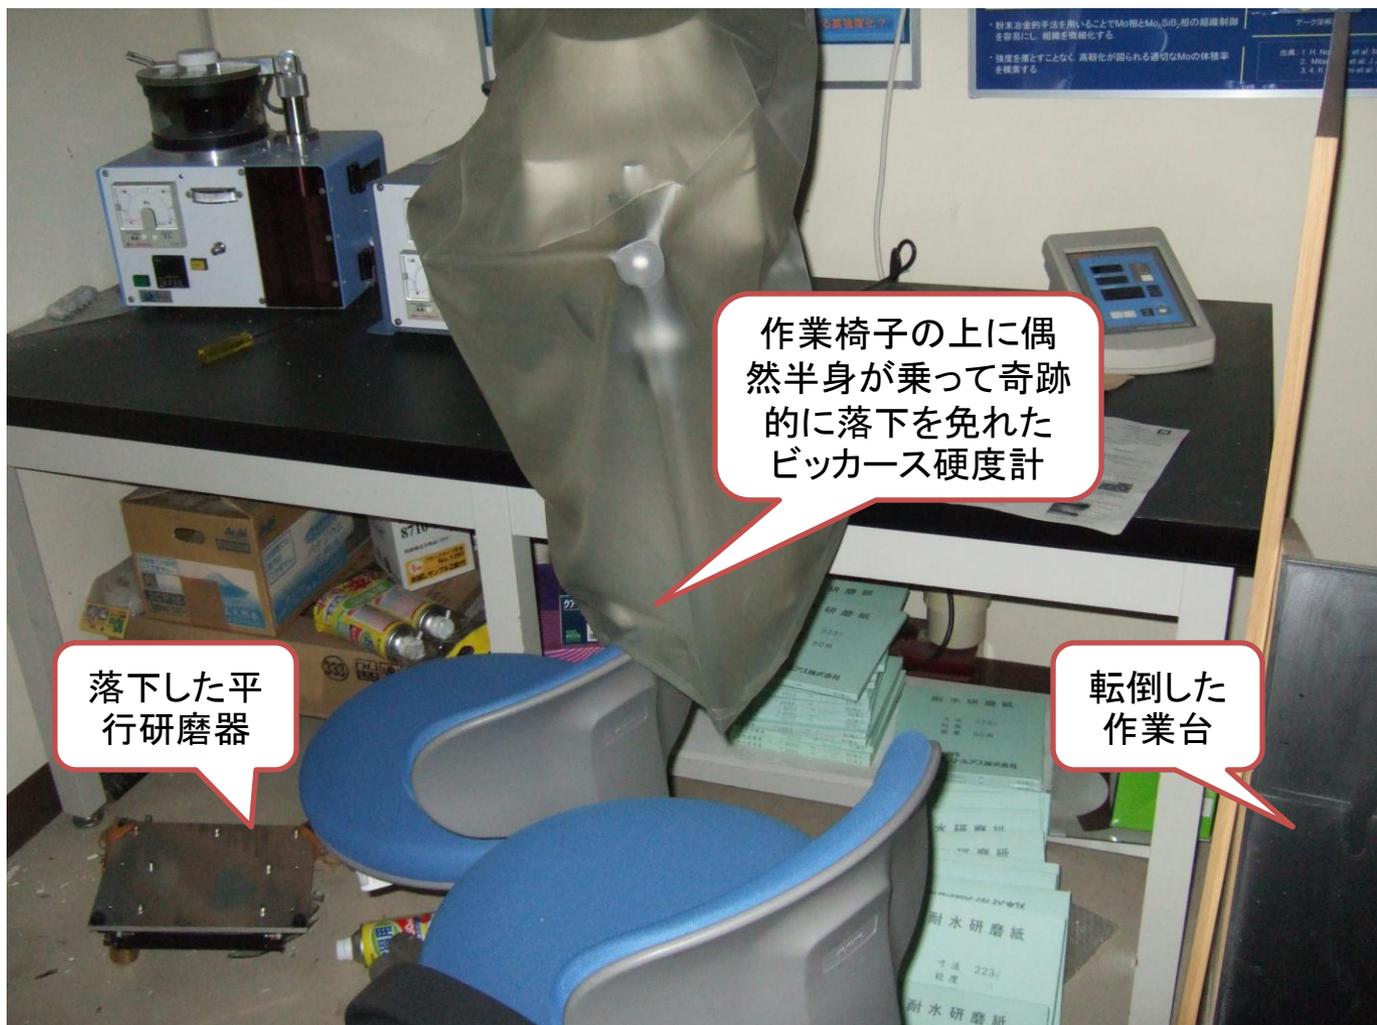
# 作業椅子の背もたれで奇跡的に落下を免れた ビッカース硬度計と落下し破損した平行研磨器

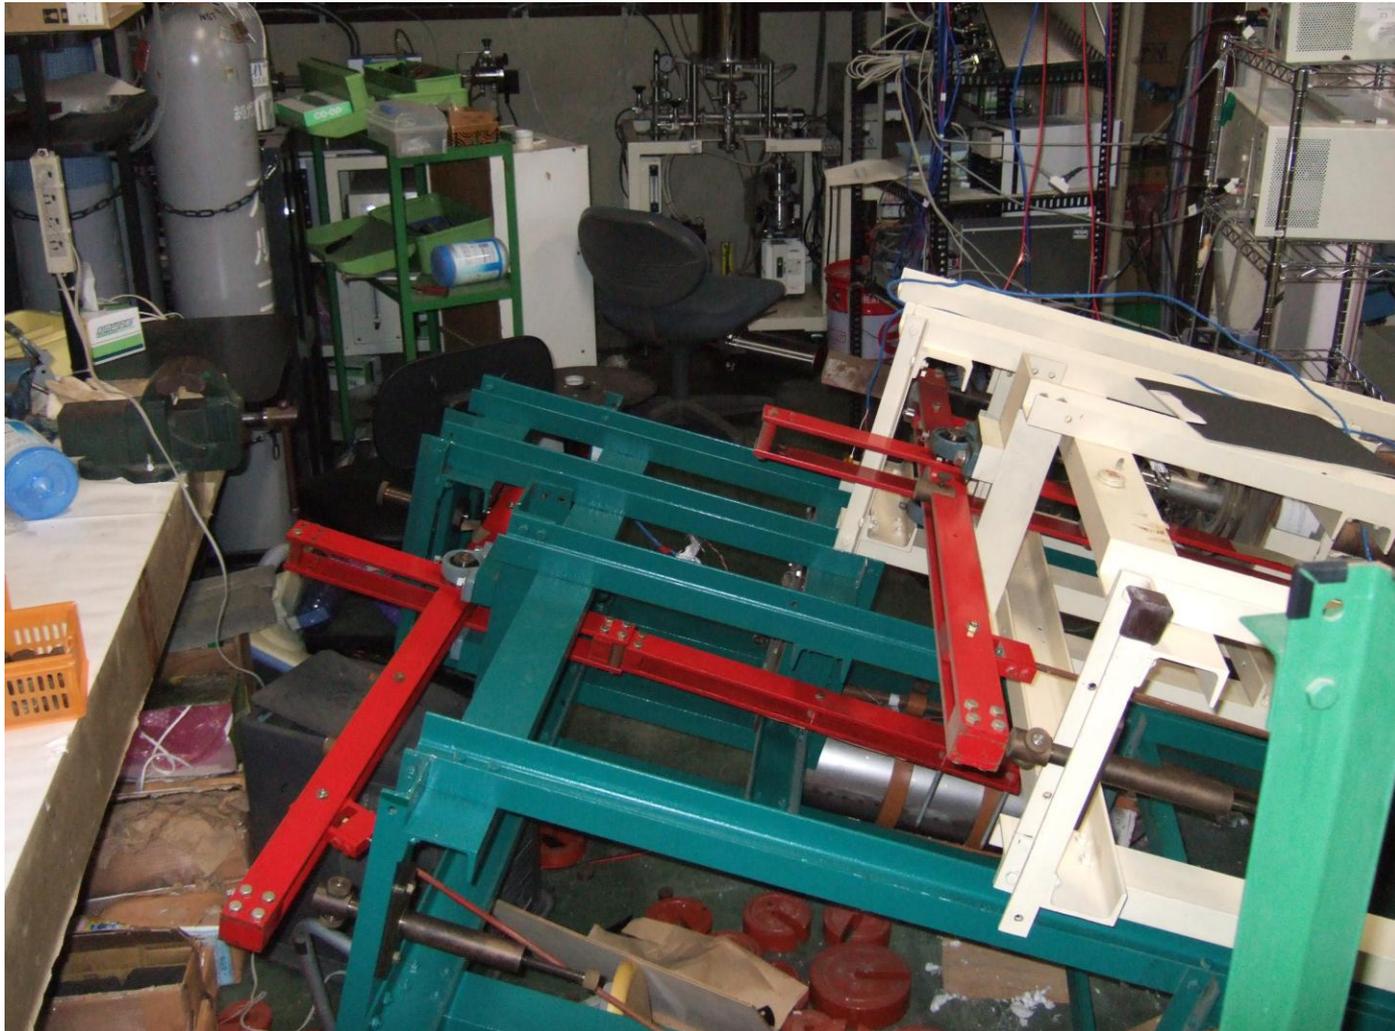
# 転倒したクリーブ試験機 (E棟B室)
